# INSPEKTIONSBERICHT

gemäß ÖNORM M 5874 bzw. BGBl. II Nr. 304/2001 Trinkwasserverordnung

<b>Trinkwasseruntersuchung WVA Reichental-Oed</b> <b>GS2-WL-1199/048-2015</b> Datum der Inspektion: 30.05.2022	
Auftraggeber	Marktgemeinde Waldegg
Anschrift des Auftraggebers	Waldegg 246 2754 Waldegg
Auftrag vom / Zahl	30.05.2022 /

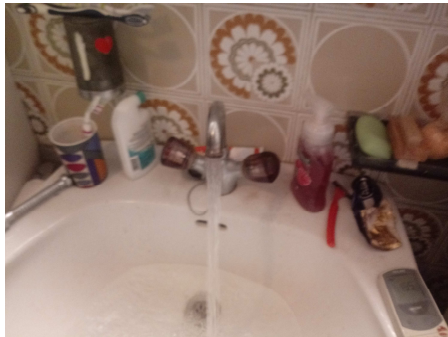
Abbildung 1: WVA Reichtal-Oed, Blick zur Probenahmestelle Ortsnetz Oed, Zapfhahn Waldegg-Oed Nr.91 a, Badezimmer (Probe E2201507/005).
